E/F SVINGET 8 & AMAGERBOULEVARD 125  
VEDLIGEHOEDELSPLAN

Ejendommen er beliggende på Svinget 8 & Amagerboulevard 125, 2300 København S

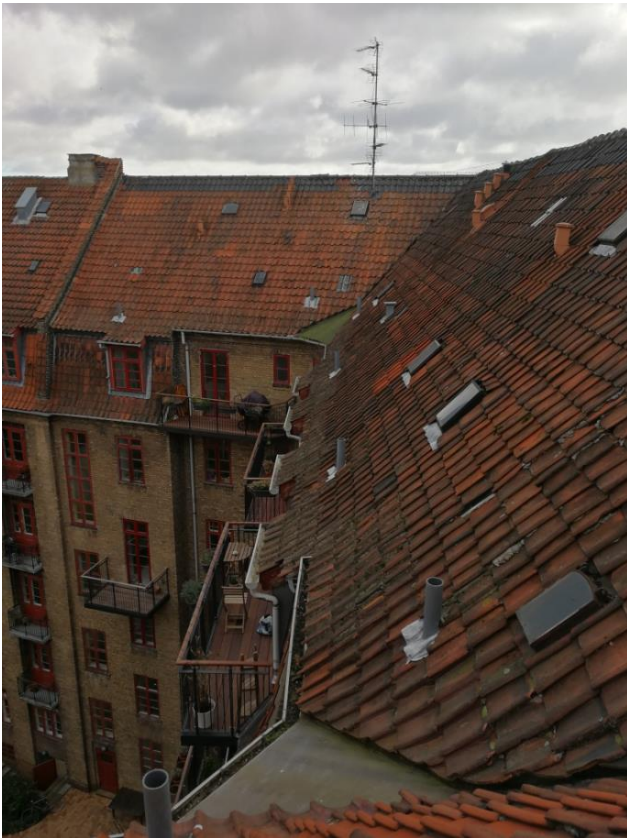
Foto 1.1

Emne	Beskrivelse
<b>Observationer:</b>	<ul style="list-style-type: none"> <li>• Besigtigelsen og vurderingen af taget er udført uden lift og beror derfor på en helhedsvurdering ud fra de givne forhold.</li> <li>• Taget er opført som mansardtag med teglsten. Mod gaden er det sortglaseret falsteglsten og mod gården røde teglsten. Taget er understrøget uden undertag, med et spidsloft og udnyttet tagetage som bruges til loftsrum. Ved samling af skotrender og top af mansarden er lagt tagpap. Der er registreret en del utætheder i taget, bl.a. jf. foto 1.14+1.15 der viser skjolder på gulvet.</li> <li>• Overgangen mellem brandkamme og tegltaget kunne være udført bedre, da teglsten er muret sammen med brandkamme og dermed ikke kan arbejde uafhængigt af hinanden. Brandkammene mod teglsten er nuværende ikke i en dårlig tilstand men med tiden vil de bære præg af følgeskader heraf i form af revner og løsreven puds. Brandkamme mod vejen Ved Amagerport er registreret med synlige åbne mursten, hvilket er tegn på at murstenene er nedbrudt.</li> <li>• Der er observeret løse teglsten samt større områder hvor teglstenene har rykket sig med tiden og derfor syner skævt placeret, primært på tag mod gård. Dette kan gøre at taget ikke er tæt og der deraf er risiko for vandindtrængning. Ydermere er der observeret flere steder med manglende puds på tagrygge og skotrender. Der er registreret flere skader ved murkronen og top af mansarden. Se foto 1.8.</li> <li>• De murede skorstene er observeret med manglende fuger, som kan gøre skorstenen statisk ustabil.</li> <li>• Ved tagkviste er det observeret at zink samt træplade på flunker står foran en udskiftning, da de er nedbrudte. Se foto 1.10.</li> <li>• Tagrender og nedløb er generelt under middel i stand, der er observeret bevoksning i tagrender og derfor vil det være en god idé tagrenderne renses for at sikre en korrekt afvanding.</li> </ul>

- **Tagfladen mod gården er generelt i under middel stand, og taget står over for en snarlig udskiftning. Tagfladen mod gaden er i middel stand men der er udbedringer omkring tagkviste der skal foretages. Den tekniske levetid på taget står overfor at være udtjent inden for de næste 5 år, hvorfor det må forventes at der skal foretages en udskiftning. Der er udført en del reparationer på taget gennem de seneste år.**

<b>Anbefalinger:</b>	<ul style="list-style-type: none"> <li>• Det anbefales at renovere skorstene og brandkamme samt lave nye zinkinddækninger ved brandkamme for at sikre en tæt klimaskærm. Skaderne omkring murkronen/mansarden bør udbedres i forbindelse med ovenstående arbejder.</li> </ul>

- Det anbefales at taget inspiceres med lift og at eventuelle løse teglsten og rygningstegl renoveres fra liften.
- Foreningen bør løbende gennemgå taget for utæthederne, samt holde taget under observation for at sikre der ikke sker større vandindtrængning. Dags dato er der ikke konstateret større skader og det forventes derfor at taget kan vedligeholdes lidt endnu, ved tætning af eksisterende utætheder.
- Det anbefales generelt at rense tagrender efter årligt løvfald. Med foreningens placering vurderes det tilstrækkeligt at rense hvert 3 år. Det er vigtigt at tagrender og nedløbsrør holdes fri for skidt og blade, for at sikre en god afvanding.

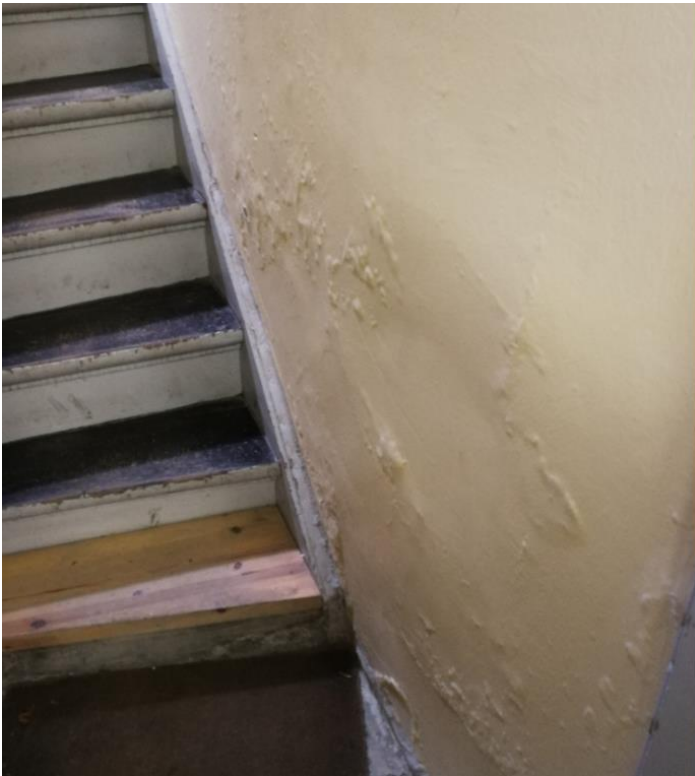
Foto 2.1

Emne	Beskrivelse
<b>Observationer:</b>	<ul style="list-style-type: none"> <li>Ejendommens kælder er generelt tør, kældervæggene er grundmuret og der er tegn på opstigende grundfugt som følge heraf. Fugtpåvirkningerne på væggene er observeret flere steder, hvilket ses i form af salpeterudtræk. Omfanget vurderes til at være begrænset og er ikke skadeligt for indeklimaet da der ikke skabes afgangninger.</li> <li>Der er konstateret flere områder med løstsiddende puds pga. den opstigende grundfugt samt større områder med forvitrede mursten og fuger. Det anbefales løbende at gennemgå fugerne og udskifte de mest porøse sten for at sikre en fortsat statisk stabilitet.</li> <li>Etageadskillelsen er sporadisk efterisoleret, samt et enkelt sted er der hulrumsisoleret i etagedækket.</li> <li>Under trappeopgang er det observeret at bjælker i etagedækket er korroderet, det er oplyst at gulvet i indgangspartiet er repareret som følge af revner. Det synes ikke til at korrosionsprocessen i bjælker er bremset ved dette arbejde, da bjælker nedenfra stadig har synlig rust. Se foto 2.6.</li> <li>Det anbefales løbende at rense højt vandluk i afløbene, for at sikre deres funktion.</li> </ul>

<b>Anbefalinger:</b>	<ul style="list-style-type: none"> <li>Det anbefales at foretage et tilsyn af de korroderede bjælker for at få et overblik over skadens omfang.</li> </ul>
<b>Konklusion:</b>	<ul style="list-style-type: none"> <li><b>Ejendommens kælder er som helhed i middel stand og det skønnes at der ikke er større problemer med fugt og manglende vedligehold, taget kældersens brug i betragtning.</b></li> </ul>

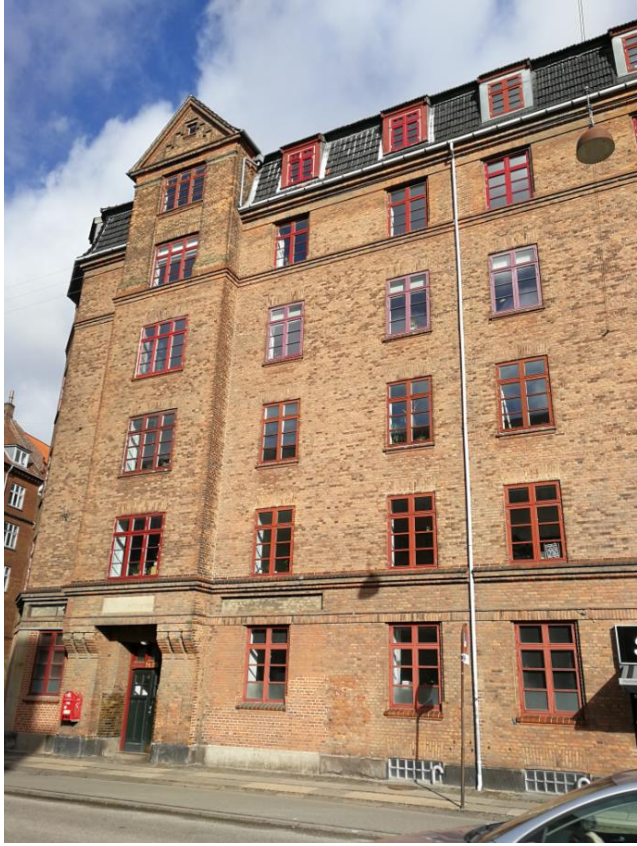
Foto 3.1

Emne	Beskrivelse
<b>Observationer:</b>	<ul style="list-style-type: none"> <li>Gennemgangen er foretaget uden lift og bygger derfor på en helhedsvurdering ud fra hvad adgangsforholdene tillod, heriblandt besigtigelse fra foreningens altaner.</li> <li>Facaderne er udført i blankt murværk med røde mursten mod gaden og gule mursten mod gården, mod facaden er gesimsbånd og sålbænke udført i glaseret mursten. Den eksisterende fuge er lavet som brændt fuge. Facaderne fremstår generelt i god stand, men fremstår med en lettere smudset overflade som resultat af placering ved trafikeret vej.</li> <li>Der er på facaderne observeret mindre revnedannelser "musetrapper" og huller i fugerne enkelte steder, omfanget vurderes at være begrænset og uden større betydning for konstruktionerne. Revnedannelserne i form af udvaskede fuger er primært placeret under sålbænke ved vinduer. De forekommer som følge af dårlig afvanding fra vinduer og sålbænke.</li> </ul>

<b>Anbefalinger:</b>	<ul style="list-style-type: none"> <li>Over opgangen Svinget 8 er der registreret en mindre sætningskade hvor murstenene er flækket. Det anbefales at der ved reparation ilægges tentorstål i fugerne for at forstærke murværket. Evt. flækkede mursten udskiftes til lignende farve som eksisterende.</li> <li>Flere områder på facaden blandt andet enkelte musetrapper, er tidligere repareret ved partielle pudsreparationer. Omfanget vurderes ikke til at være af kritisk karakter og det anbefales at man fortsat løbende udbedrer revner og andre skader på murværket for at sikre en tæt klimaskærm. Det anbefales at lade en murer lave en gennemgang af facaderne hvert 5. år fra en lift, hvor ovenstående arbejder udføres.</li> </ul>
<b>Konklusion:</b>	<ul style="list-style-type: none"> <li><b>Generelt er facaderne i over middel stand med en del mindre skader. Da ejendommen er ældre må det forventes at facaderne løbende skal efterses. Samt at der løbende foretages partielle reparationer for at sikre en tæt og vandafvisende klimaskærm.</b></li> </ul>

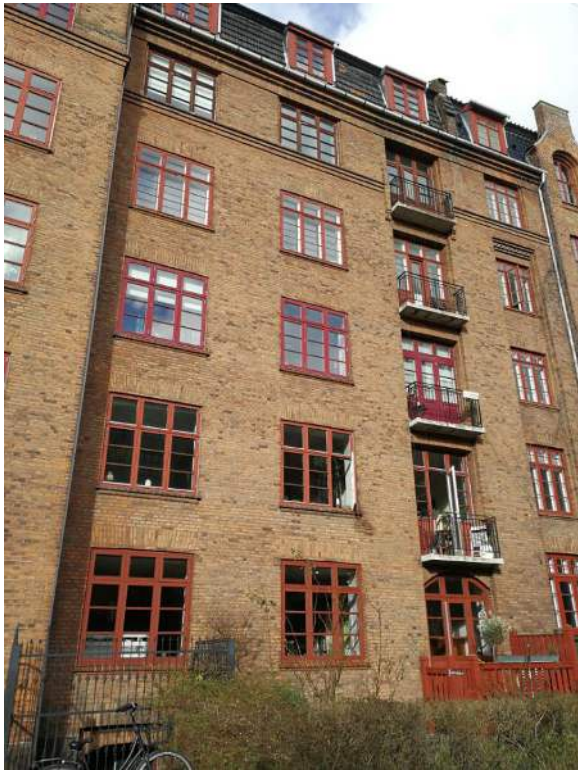
Foto 4.1

Emne	Beskrivelse
<b>Observationer:</b>	<ul style="list-style-type: none"> <li>Rapporten forholder sig udelukkende til fælles eje i henhold til foreningens vedtægter. Det vil sige vinduer og døre i opgang samt kælderdøre.</li> <li>Døre og vinduer er de originale udført i træ og er med enkeltlagsruder. Der er ingen fuge omkring vinduer, da der ikke er lavet plads til denne. Vinduerne er registreret med begyndende råd i flere af vinduesrammerne, vinduerne er generelt i dårlig stand med afskallende maling.</li> <li>Hoveddørene er udført i træ og kræver alm. vedligeholdelse med maling ca. hvert 5 år. Døre mod gården i træ ses med afskallende maling, slidtage i bund og flere steder nedbrudt træ.</li> </ul>
<b>Anbefalinger:</b>	<ul style="list-style-type: none"> <li>Det anbefales at en snedker gennemgår vinduer med særlig fokus på glaslister, kitninger og eventuelt udskifter beskadiget træværk.</li> <li>Det anbefales at der ved maling af døre mod gård monteres sparkeskiner i bund for at forhindre slidtage og yderligere beskadigelse på dørene.</li> </ul>

<b>Konklusion:</b>	<ul style="list-style-type: none"> <li>Vinduerne og dørene bør males indvendigt og udvendigt inden for de næste par år, med et efterfølgende vedligeholdelsesinterval på ca. 5 år. Det er vigtigt at være forebyggende i vedligeholdelsen i stedet for at udføre genoprettende arbejde i form af udskiftning af træværk.</li> </ul> <p><b>Note:</b>            Ud fra et økonomisk perspektiv kan det overvejes at udskifte vinduerne til nye energivinduer i træ/alu, hvor der ikke løbende er udgifter til maling af vinduerne. I den forbindelse er det muligt at få lydglas, som er støjhæmmende. Der er ikke nogen betydelig vedligeholdelse på træ/alu vinduer, men der er bestemte driftsrutiner som vinduerne har godt af. Den udvendige karm bør renses i forbindelse med vinduespudsning. Hængsler og vinduesgreb skal have olie, det gør sig også gældende for alm. trævinduer. Såfremt foreningen beslutter sig for udskiftning bør man ikke vedligeholde de eksisterende.</p>

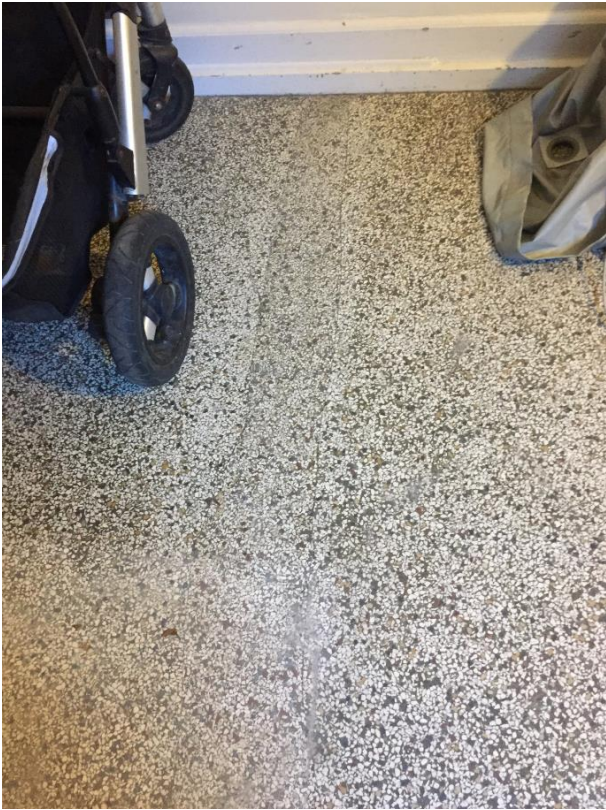
**Foto 5.5**

Emne	Beskrivelse
<b>Observationer:</b>	<ul style="list-style-type: none"> <li>Hovedtrapperne er generelt i middel stand, det gælder hele trapperummet både vægge, balustre og gelænder. Væggene i trapperummet er afsluttet med malerbehandling. Det er observeret at linoleumsbelægningen har større flader enkelte steder med revnet overflade.</li> <li>Bagtrapperne er de originale trætrapper, vægge og lofter er malede overflader. Forkanterne på trætrapperne er nedslidte og afrundede. I bagtrappen ved opgang Svinget 8, er der registreret mindre revne i top af lysningsplade af æstetisk karakter. Det er oplyst at der i området har været vandskade, som er udbedret.</li> <li>Indgangsparti i begge hovedtrapperum ses med revner i terrazzogulvet, grundet korroderede bjælker i etageadskillelsen. Det er oplyst at revner i gulvet i indgangspartiet er udbedret ved tidligere arbejde.</li> <li>Trapperne er flugt/brandredningsveje og skal være ryddet for opbevaring af diverse.</li> </ul>

<b>Anbefalinger:</b>	<ul style="list-style-type: none"> <li>Det anbefales at få lavet en polish behandling af linoleumsgulvet i hovedtrapperne samt malet stødtrin. Før polish behandling foretages bør trin gennemgås med henblik på at klargøre omfanget af flækket/revnet linoleumsbelægning. I slutningen af den 10 årige periode må det forventes at væggene bør males.</li> <li>Bagtrappens trætrapper er i en stand hvor risikoen for fald øges. Det er foreningens ansvar at vedligeholde fælleseje og er erstatningsansvarlige hvis folk kommer til skade som følge af manglende vedligeholdelse. Det anbefales at forkanterne repareres ved en udlusning hvor det beskadigede træ fjernes og erstattes med nyt. Herefter monteres forkanterne med en skridsikker liste og evt. pålægges linoleumsbelægning.</li> </ul>
<b>Konklusion:</b>	<ul style="list-style-type: none"> <li><b>Det anbefales at man løbende vurderer behovet for vedligehold af hovedtrappen alt efter slitage. For arbejdet omkring bagtrappen anbefales dette at udføres indenfor 1-3 år.</b></li> </ul>

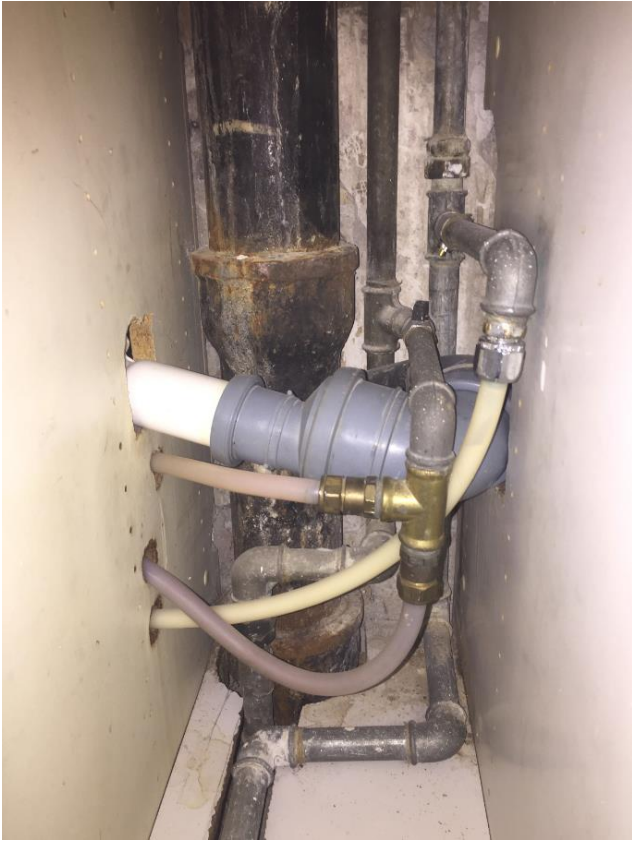
Foto 6.1

Emne	Beskrivelse
<b>Observationer:</b>	<ul style="list-style-type: none"> <li>• Det varme vand bliver produceret i en nyere varmtvandsbeholder på 3200 liter fra 2017. Varmtvandsbeholdere har en teknisk levetid på 25-30 år, der forventes ingen større vedligeholdelse da varmtvandsbeholderen er nyere. Der er to varmevekslere fra 1971, den tekniske levetid er udløbet men det er oplyst af varmemesteren at de virker upåklageligt grundet god vedligeholdelse. Der er afsat et beløb i det 10-årige budget til eventuel udskiftning.</li> <li>• Varmeanlægget er et ældre 1-strengsanlæg. Radiatorerne i lejlighederne er forsynet med termostater og individuelle målere.</li> <li>• På anlægget er der monteret nyere cirkulationspumper fra Grundfos.</li> <li>• Rørinstallationerne for både brugsvand og varme er ældre og nogle steder udskiftet, der var under besigtigelse flere steder tegn på gennemtæringer eller andre utætheder på rør. Enkelte steder er observeret med kritisk rørføring, det er oplyst at de er opdaget og vil repareres hurtigst muligt.</li> <li>• Isoleringen af rørene i kælderen er ældre og der mangler isolering enkelte steder.</li> </ul>

<b>Anbefalinger:</b>	<ul style="list-style-type: none"> <li>• Kloakledningerne ligger i jorden og kan derfor ikke besigtiges, det anbefales at der udføres en TV inspektion. Der var dog ikke tegn på skader i form af synkende belægninger mm.</li> </ul>
<b>Konklusion:</b>	<ul style="list-style-type: none"> <li>○ Faldstammerne var udskiftet de fleste steder i kælderen. Og de dele der fortsat var de originale støbejernsfaldstammer, fremstod generelt i middel stand, der var begyndende mindre tæringer flere steder. På sigt må det forventes at faldstammerne skal reoveres. Ved besigtigelse af faldstamme i lejlighed blev der observeret mindre tæringer. Når faldstammerne skal reoveres kan de reelines. Dvs. der "støbes" en ny faldstamme inde i den eksisterende. Denne metode gør at der ikke skal udføres reetableringsarbejde på badeværelserne eller køkkener.</li> </ul>

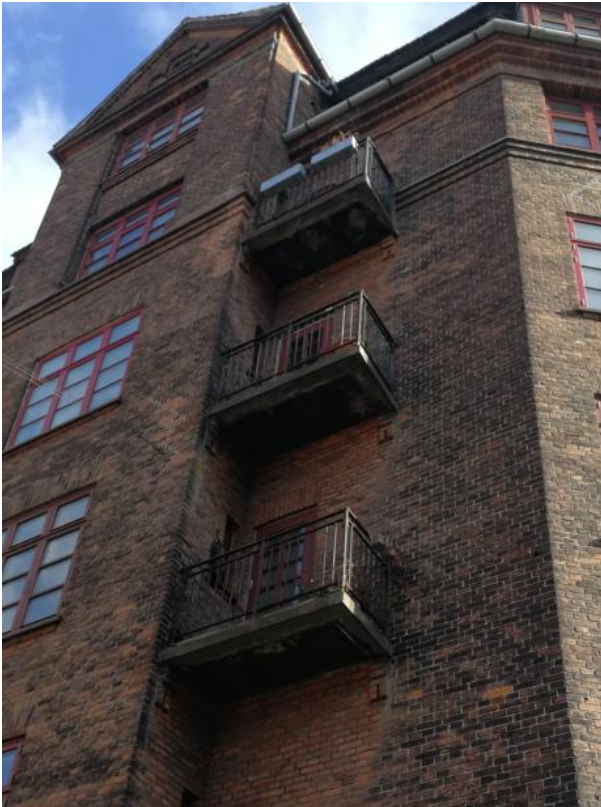
Foto 7.1

Emne	Beskrivelse
<b>Observationer:</b>	<ul style="list-style-type: none"> <li>• På forfacaden er der ældre betonaltaner, som viser tydelige tegn på at armeringsjernet er korroderet/rusten. Der er på den besigtigede altan observeret en større revne i gulvoverfladen, samt afslag på kanterne. Yderligere er altanværnet korroderet ved overgangen i murværket og ved betonaltanens gulv.</li> <li>• Foreningens nyere aluminiums og stålaltaner kræver mindre vedligeholdelse da de er beskyttet ved en varmebehandling eller galvanisering. Der blev ikke registreret dybere ridser, som bygherre skal være opmærksom på at behandle, såfremt de skulle forekomme. Mindre overfladiske ridser er ikke et problem ud over det visuelle. Endvidere er det oplyst at vedligeholdelsen af de nye altaner påhviler den enkelte ejer.</li> </ul>
<b>Anbefalinger:</b>	<ul style="list-style-type: none"> <li>• Det anbefales at de ældre betonaltaner renoveres, for at sikre konstruktionens stabilitet. Dette gøres ved at banke betonen af indtil armeringsjernet, som herefter rustbeskyttes. Beton oprettes som eksisterende. Værn udskiftes til et lignende. Der er beregnet på renovering af alle 7 stk. betonaltaner, men ved besigtigelse er det dog primært altaner mod vejen Ved Amagerport der er undersøgt. For endelig udbedringsbeskrivelser kræver det at der laves destruktive indgreb på altanen.</li> <li>• Håndlisterne og terrassebrædderne på de nye altaner anbefales at blive olieret årligt, dette vil være af kosmetisk art. Træet er hårdt træ og kan derfor tåle ikke at blive olieret.</li> <li>• Der må aldrig anvendes salt til at optø sne og is, da dette kan medføre nedbrydning af stålet. Der må heller ikke anvendes optøningsmidler.</li> <li>• Det er observeret at det er forskelligt om stålaltaner afvander over kant eller ført til nedløb. Vær opmærksom på at bunden under træbelægningen rengøres løbende, således vandet uhindret kan løbe til forkanten og ikke ophobes på altanen samt løber ned af murværket til skade for bygningen.</li> </ul>

<b>Konklusion:</b>	<ul style="list-style-type: none"> <li>○ <b>Vedligeholdelsen pålægger den enkelte ejer af aluminiumsaltanerne og er derfor ikke indskrevet i den 10 årige oversigt.</b></li> <li>○ <b>Betonaltanerne er under middel i stand og det anbefales at renoveringsarbejdet udføres indenfor de næste 1-3 år.</b></li> </ul>
