E/F SVINGET 8 & AMAGERBOULEVARD 125  
VEDLIGEHOEDELSPLAN

Ejendommen er beliggende på Svinget 8 & Amagerboulevard 125, 2300 København S

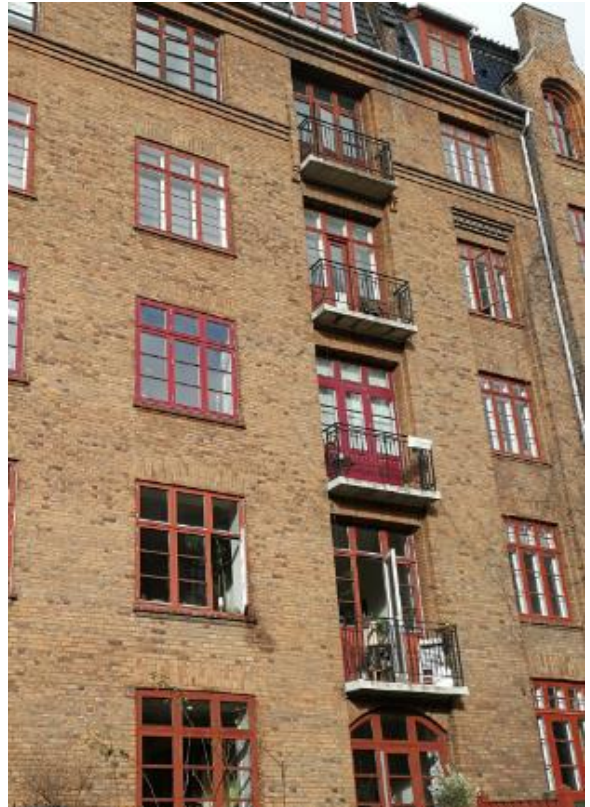
Foto 7.2

Emne	Beskrivelse
<b>Observationer:</b>	<ul style="list-style-type: none"> <li>• På forfacaden er der ældre betonaltaner, som viser tydelige tegn på at armeringsjernet er korroderet/rusten. Der er på den besigtigede altan observeret en større revne i gulvoverfladen, samt afslag på kanterne. Yderligere er altanværnet korroderet ved overgangen i murværket og ved betonaltanens gulv.</li> <li>• Foreningens nyere aluminiums og stålaltaner kræver mindre vedligeholdelse da de er beskyttet ved en varmebehandling eller galvanisering. Der blev ikke registreret dybere ridser, som bygherre skal være opmærksom på at behandle, såfremt de skulle forekomme. Mindre overfladiske ridser er ikke et problem ud over det visuelle. Endvidere er det oplyst at vedligeholdelsen af de nye altaner påhviler den enkelte ejer.</li> </ul>
<b>Anbefalinger:</b>	<ul style="list-style-type: none"> <li>• Det anbefales at de ældre betonaltaner renoveres, for at sikre konstruktionens stabilitet. Dette gøres ved at banke betonen af indtil armeringsjernet, som herefter rustbeskyttes. Beton oprettes som eksisterende. Værn udskiftes til et lignende. Der er beregnet på renovering af alle 7 stk. betonaltaner, men ved besigtigelse er det dog primært altaner mod vejen Ved Amagerport der er undersøgt. For endelig udbedringsbeskrivelser kræver det at der laves destruktive indgreb på altanen.</li> <li>• Håndlisterne og terrassebrædderne på de nye altaner anbefales at blive olieret årligt, dette vil være af kosmetisk art. Træet er hårdt træ og kan derfor tåle ikke at blive olieret.</li> <li>• Der må aldrig anvendes salt til at optø sne og is, da dette kan medføre nedbrydning af stålet. Der må heller ikke anvendes optøningsmidler.</li> <li>• Det er observeret at det er forskelligt om stålaltaner afvander over kant eller ført til nedløb. Vær opmærksom på at bunden under træbelægningen rengøres løbende, således vandet uhindret kan løbe til forkanten og ikke ophobes på altanen samt løber ned af murværket til skade for bygningen.</li> </ul>
